ETAT DES PROTECTEURS D'ARBRE DE TRANSMISSION A CARDANS EN SERVICE

Synthèse des résultats de l'enquête 2000-2001

MINISTÈRE
DE L'AGRICULTURE
ET DE LA PÊCHE

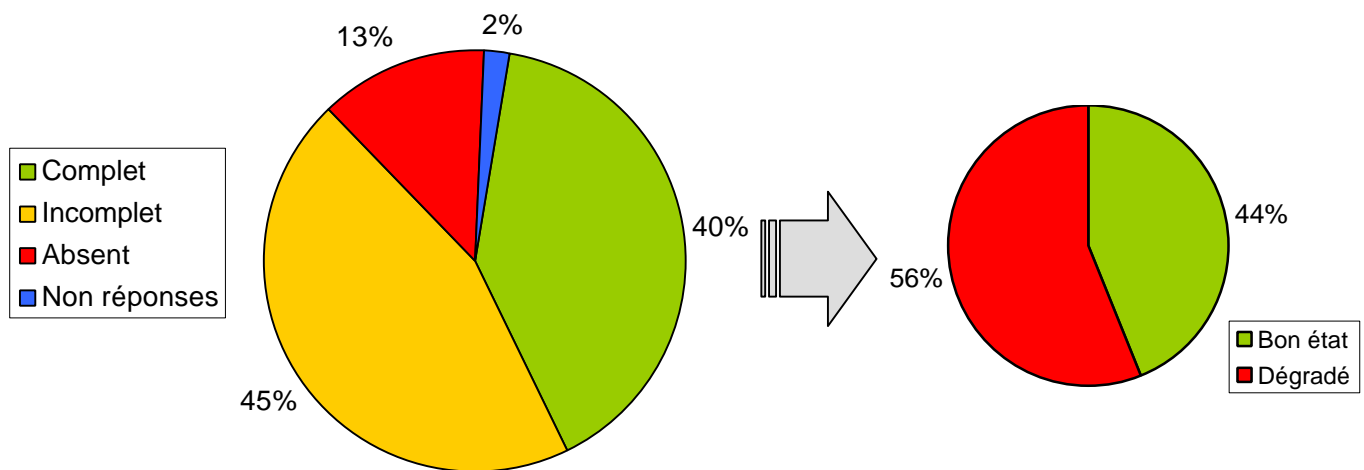
1.1 CONSTAT GLOBAL

On observe que les protecteurs sont complets sur **40 %** des transmissions examinées c'est-à-dire qu'ils comportent tubes, bols et chaînette(s). Ces protecteurs sont en bon état dans **44 %** des cas soit un taux global de **17,5 %** de protecteurs complets et en bon état.

Parmi les **45 %** de protecteurs incomplets, **25 %** possèdent des tubes et des bols en bon état.

Enfin, **13 %** des arbres de transmissions sont sans aucune protection.

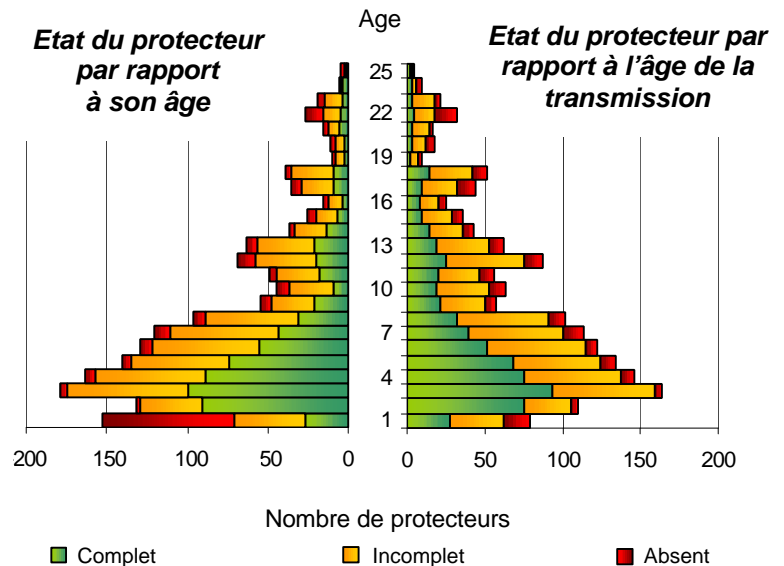
Pyramide des âges et intégrité des protecteurs

Afin d'avoir une idée de la vitesse de dégradation du protecteur, l'étude de son âge permet de constater qu'il existe un certain renouvellement conformément à ce qu'il doit se pratiquer pour toute pièce d'usure. En outre, l'étude montre que 53 % des protecteurs complets ont entre 1 et 4 ans et que 51 % des protecteurs incomplets ont entre 2 et 7 ans.

Même si ces chiffres semblent retranscrire un certain manque de fiabilité des protecteurs dans le temps, on est loin de l'affirmation fréquente d'une dégradation dès les premières heures d'utilisation. On constate en effet que **plus d'un tiers** des protecteurs sont encore complets au bout de 3 ans. L'âge moyen des protecteurs complets et en bon état est de **3,3** ans.
